LA FERME-ÉCOLE DE ROYAT (MONTAUT) ET SON PATRIMOINE BÂTI

Alice de la Taille

La transformation du domaine en ferme-école

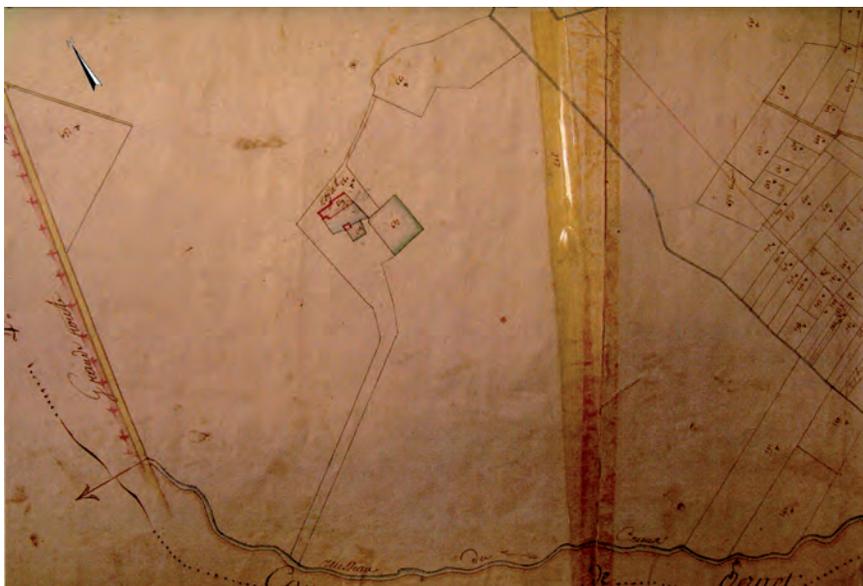
Le domaine de Royat sur le cadastre de 1830 entouré de vastes terrains agricoles.

Sur le plan du cadastre de 1830, une demeure assez importante est portée sur la parcelle 659 de la section A, complétée au sud par un petit édifice sur la parcelle 658. Ils sont accompagnés par deux parcelles de jardin. Entre 1830 et 1848, les parents² du fondateur de la ferme-école font ouvrir l'allée de platane qui relie la demeure au pont sur le Crieu de la route de Mazères. Elle a remplacé une allée située plus au sud, représentée sur le cadastre de 1830. On observe également sur ce dernier les immenses parcelles de terres agricoles qui enserrant alors le domaine.

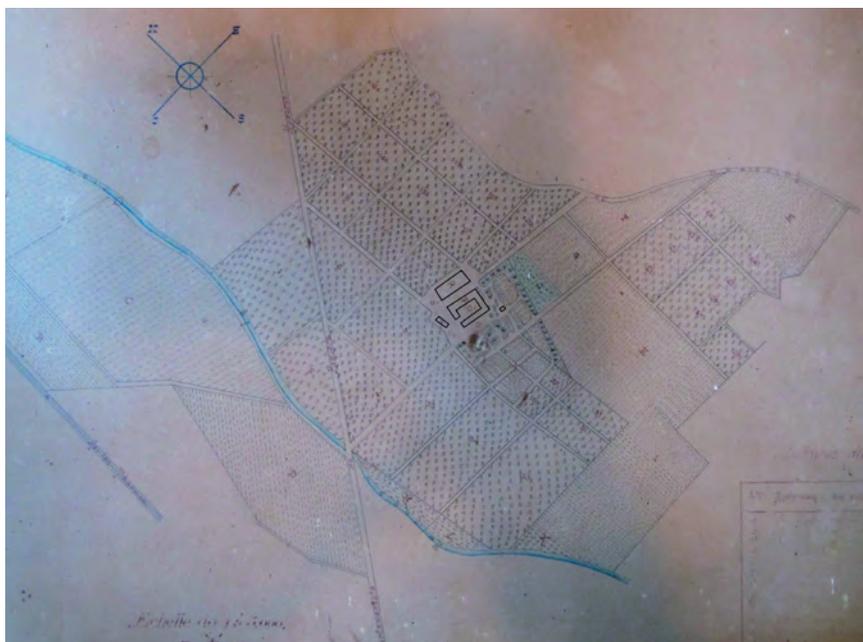
Détail d'un plan d'ensemble du domaine à la fin du XIX^e siècle. Les constructions se trouvent au centre, bordées au sud et à l'est par le jardin d'agrément, le potager et le verger. Chacune des autres zones correspond à un type de culture différent, et, pour les vignes (surtout au nord et à l'ouest de la ferme), à 35 cépages différenciés. (Archives de la ferme-école).

La ferme est située au bout d'une allée bordée de platanes. Elle comprend de nombreux bâtiments dont la majorité s'organise autour de plusieurs cours. L'ensemble principal est constitué par plusieurs logis, dont la maison de maître, les bâtiments scolaires et des dépendances agricoles (grange, étable, atelier), disposés autour d'une cour au rectangle irrégulier. Au nord de cet ensemble, séparée par une cour ouverte, une vaste aile abrite le chai, la grange, un logement, une ancienne bergerie et un vaste hangar. À l'ouest, la cour de la porcherie intègre dans ses ailes des remises, le four à pain et la forge. Quelques édifices isolés complètent l'ensemble : un transformateur au nord-est de la cour principale, un poulailler, une volière et des lapinières à l'est, une serre au sud-est et plusieurs puits.

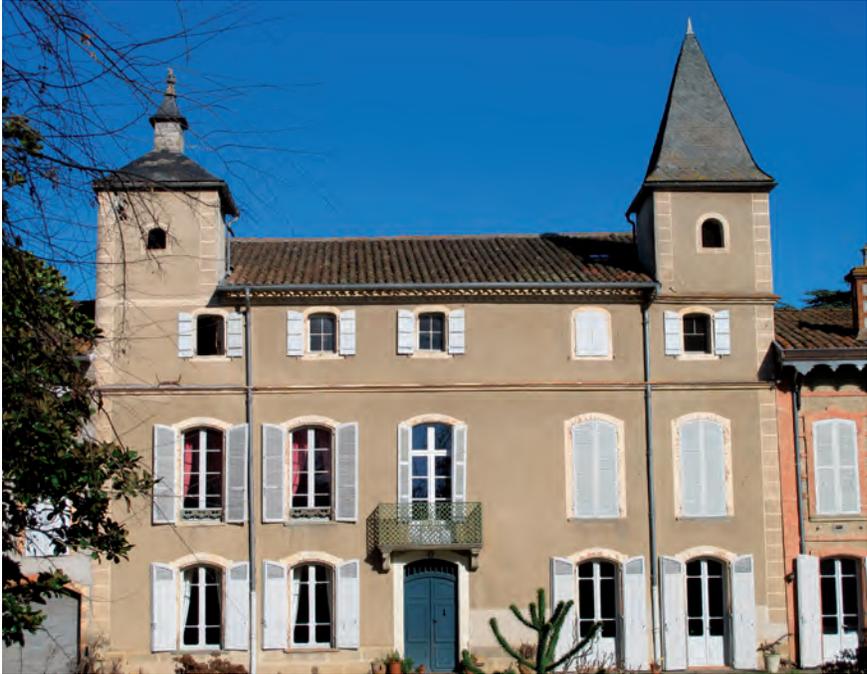
Vue de la façade sud de la demeure.

Partie la plus ancienne de la ferme-école, elle pourrait dater de la seconde moitié du XVIII^e siècle. Elle occupe la partie centrale de l'aile sud et sa façade, sur mur-gouttereau, est orientée au sud. Cette dernière

s'organise en cinq travées dissymétriques et est cantonnée de part et d'autre par deux tours carrées où l'enduit imite un chaînage d'angle. Les ouvertures à encadrement de briques, en partie peintes, sont en arc segmentaire sur les deux niveaux inférieurs, en anse de panier au deuxième étage et en plein cintre dans les tourelles. Un cordon mouluré en brique sépare les deux premiers étages tandis que l'arrivée du toit est supportée par un génoise à deux rangs.

La toiture de la partie centrale est à deux pans, en brique, celle des tourelles est en ardoise : un toit en pavillon coiffe la tour orientale alors que le même toit est interrompu par un lanternon aveugle qui porte un épi de faitage sur la tour ouest. Les fenêtres du premier étage possèdent un garde-corps en ferronnerie, technique qui est développée sur le balcon qui marque la travée centrale.

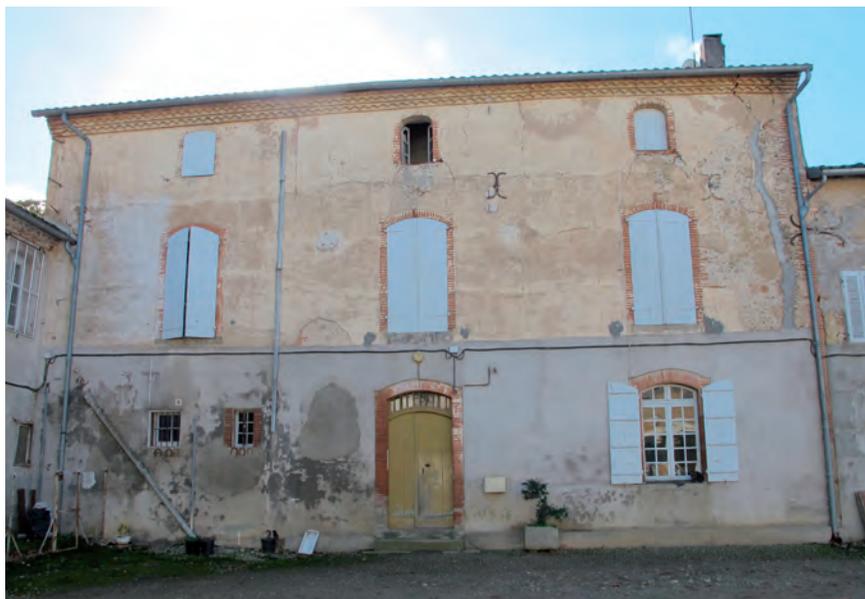
Vue postérieure de la demeure.

L'élévation postérieure, côté cour, est plus sobre et ne compte que trois travées. Les ouvertures sont en arc segmentaire avec encadrement de briques.

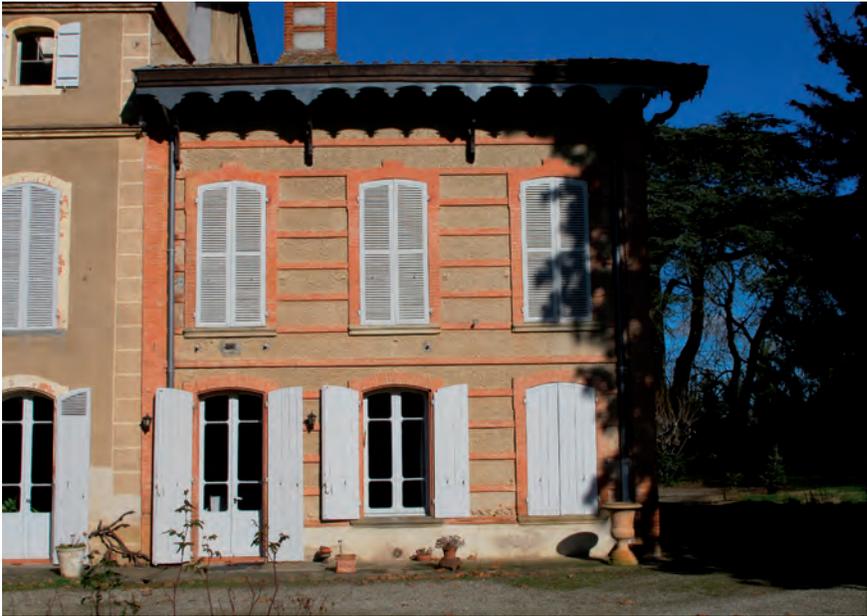
Vue de l'élévation sud du logement du directeur.

Il résulte de la campagne de construction initiée lors de la transformation en ferme-école et est donc postérieur à 1850. Le logement occupe l'angle sud-est de la cour : son mur gouttereau est orienté au sud, tandis qu'un mur-pignon prend place à l'est. Le toit à deux pans est prolongé par un débord, porté par des aisseliers⁶ en bois et terminé par un lambrequin⁷. L'élévation sud comporte trois travées réparties sur le rez-de-chaussée et l'étage surmontés chacun par un cordon régissant en briques. L'enduit qui la couvre est animé par des cordons de briques qui sont interrompus par les baies en arc segmentaire et à encadrement de briques également. Sur le mur-pignon, le premier étage et l'étage de comble reprennent cette disposition tandis qu'au rez-de-chaussée, les galets de construction sont laissés bruts.

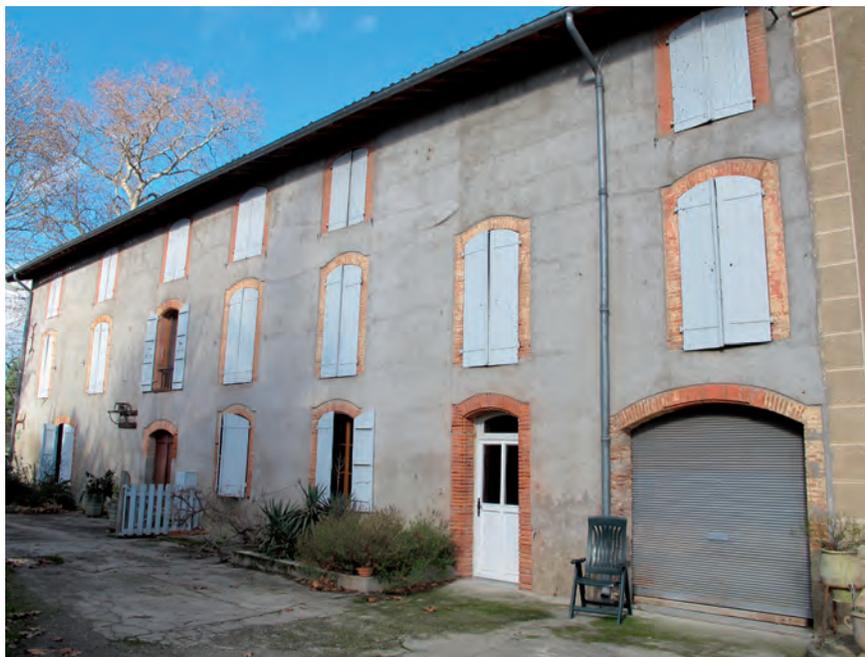
Vue d'ensemble de l'élévation sud du bâtiment scolaire.

Dans son état actuel, le bâtiment scolaire s'étend sur sept travées sur l'élévation sud qui est couverte d'un enduit au ciment et compte deux étages. Le large portail qui se trouve à droite correspond à l'élargissement d'une porte piétonne visible sur les cartes postales anciennes et dont subsiste au centre la feuillure. La plupart des fenêtres ont dû être percées au moment de la transformation de ce bâtiment rural en établissement scolaire. La porte d'accès primitive se trouve sur la gauche, à côté de la cloche qui scandait la vie de la ferme-école. Elle donnait accès à droite à la salle d'étude et au bureau du surveillant, à gauche à la salle de classe. Cette dernière se signale par le format de sa fenêtre, plus large que les autres et dont l'appui est surbaissé. Les dortoirs étaient situés à l'étage et sous les combles où les murs conservent les rangées de portemanteaux.

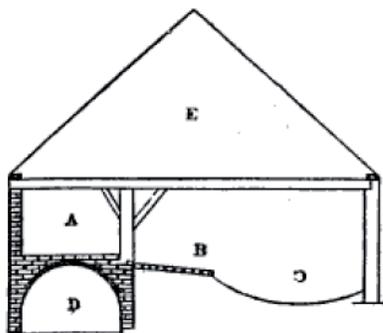
Fig. 8. Plan d'une étable flamande

L'eau et le fourrage sont distribués aux bêtes par un passage (A) le long d'un des murs gouttereaux ; derrière les bêtes (B) se trouve un espace (C) où le fumier est amoncelé. Cette disposition permet d'économiser la main-d'œuvre pour le transport du fumier et, avec la chaleur, la fermentation est plus rapide. Sous le passage se trouve une cave avec racines (D) tandis que, à la partie supérieure, c'est un grenier à fourrage (E). Il faut à une étable flamande avec un seul rang de bêtes une largeur de 8 m ce qui la rend plus gourmande en espace que les autres types d'étables.

Pour favoriser l'élevage, Lefèvre indique dans le bilan de 1854 qu'il a fait « construire une étable flamande pour les animaux de l'espèce bovine ». L'étable a été reconstruite au cours du XX^e siècle mais cette mention d'une étable flamande permet d'en avoir une idée assez précise. Ce type provient du modèle de l'étable d'une abbaye publié par Schwertz dans un ouvrage sur l'architecture belge et repris dans de nombreux traités d'agronomie français¹⁰. Il permet de récupérer une grande quantité de fumier, la pluie n'y pénètre pas et la totalité des urines y reste et sert à augmenter la masse du fumier.

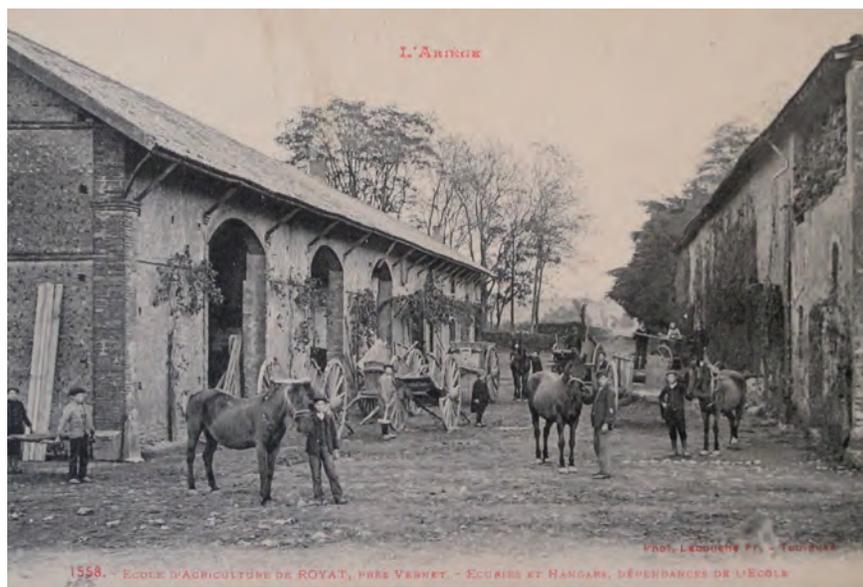
Photographie ancienne avec la cour nord située entre l'étable, à droite et le bâtiment du chai-hangar à gauche. On aperçoit l'état de l'étable avant sa reconstruction.

Le 7 mars 1916, un incendie a ravagé la partie nord de la cour qui abritait l'étable : elle a dû être reconstruite ce qui en explique les disparités architecturales.

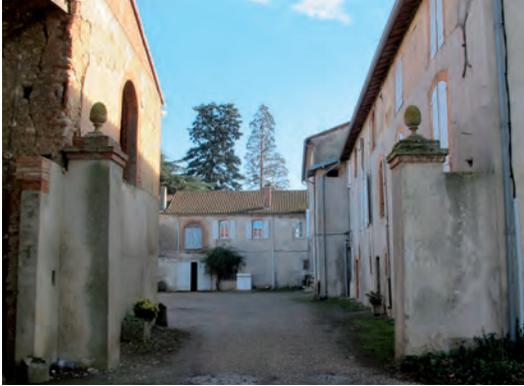
Portail d'accès à la cour.

L'entrée de la cour se trouve au sud-ouest et est marquée par deux piliers en brique enduite surmontés chacun par une pomme de pin. Le sol est à cet endroit constitué d'une calade¹¹ destinée à limiter l'arrivée de boue dans la cour. En dépit des modifications, la cour a conservé son caractère homogène : en dehors des parties touchées par l'incendie, les élévations sont couronnées par une génoise à deux rangs. Les trois ailes sont percées au niveau supérieur de très grandes ouvertures à encadrement de briques qui abritent des fenils.

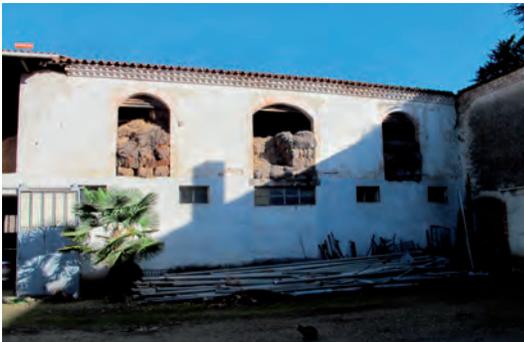
Partie conservée de l'aile nord de la cour.

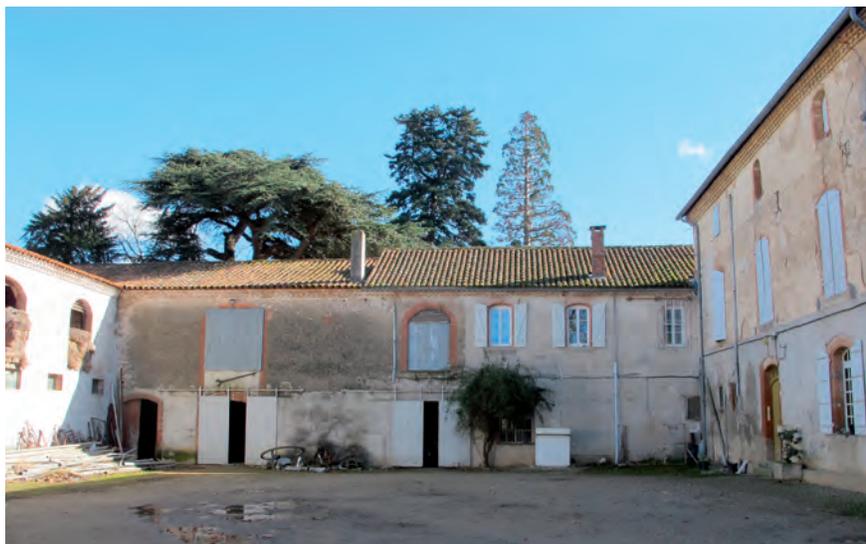
Vue de l'aile orientale de la cour.

L'aile ouest est construite en galet enduit et couverte par un toit en tuiles creuses à un pan. Le toit semble avoir été modifié car sur son élévation sud, on observe un niveau de brique en partie haute. Un hangar lui a été adossé à l'arrière. L'aile est abrite désormais des remises et un atelier en partie basse ainsi que l'arrière d'un logement dans sa partie sud.

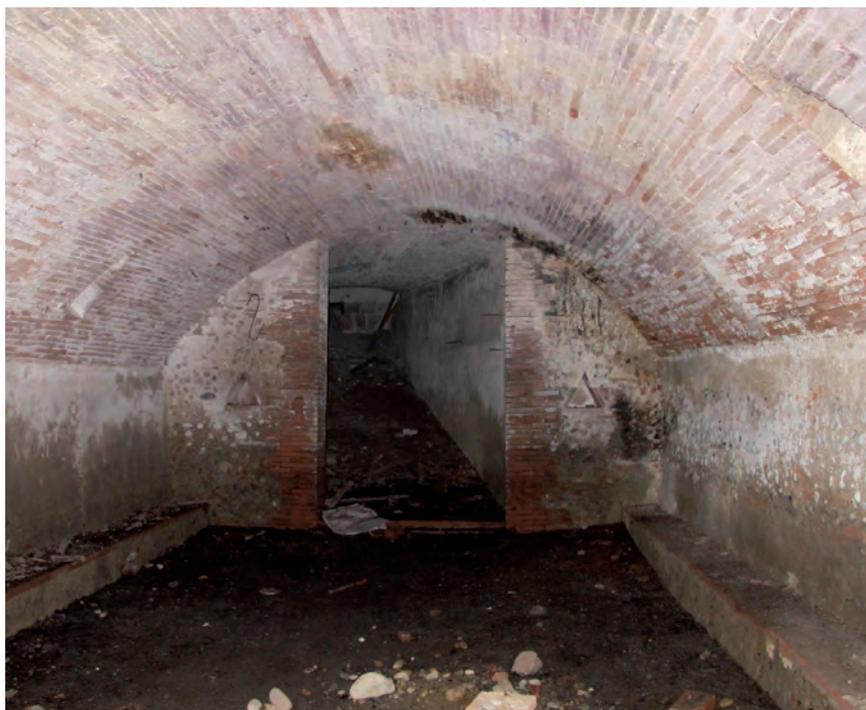
Cave voûtée sous l'aile orientale de la cour.

Sous l'atelier se trouve une cave voûtée d'un berceau de brique : elle est percée de petites baies d'aération et comporte une rampe d'accès qui part vers le sud. S'agit-il d'un chai primitif ?

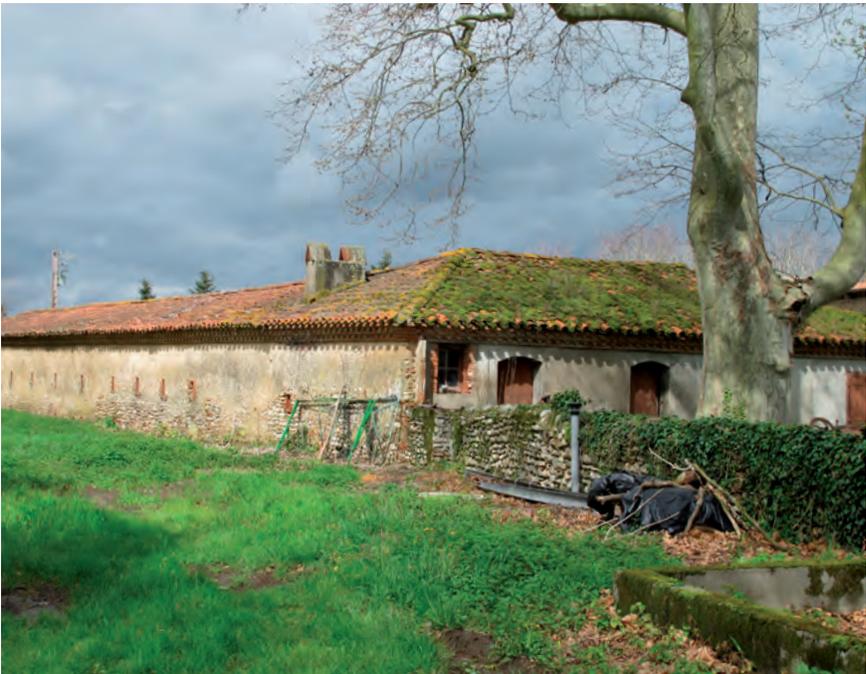
Vue d'ensemble de la porcherie depuis le sud-ouest.

Cette description précise correspond à l'état actuel de la porcherie. Située à l'ouest de la ferme, face au hangar, elle est constituée de plusieurs ailes en rez-de-chaussée qui forment un G autour d'une cour et est close du côté oriental par un mur percé d'un portail et d'une porte piétonne en ferronnerie. La porcherie proprement dite occupe l'aile la plus importante à l'ouest ; elle est complétée par un four à pain dans l'angle sud-ouest et une forge dans l'angle sud-est. Ces deux éléments étaient donc séparés des parties principales de la ferme ce qui limitait les conséquences d'un éventuel incendie. La situation du four à pain, au sud de la porcherie, le place néanmoins non loin du grand corps de logis où se trouvaient les cuisines. L'aile en retour du côté est correspond à trois remises tandis que l'aile nord semble avoir abrité une volière. L'ensemble est couvert par des toitures à deux pans et croupe, supportées par une génoise à deux rangs, signe du soin apporté à la construction.

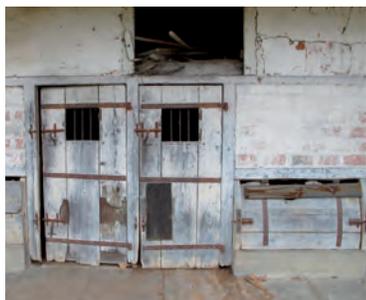
*Détail de deux loges à cochon
avec le déversoir de part et d'autre.*

La porcherie comporte onze loges qui ouvrent sur la cour par des portes en bois dont la partie haute est percée d'un jour d'aération grillagé. Un petit jour est aussi ouvert sur l'élévation postérieure de chacune des loges. À côté de la porte, des mangeoires déversoirs permettent de verser la nourriture des porcs sans ouvrir la porte. Les loges sont surmontées d'un fenil. La forge a quant à elle conservé son soufflet mais le foyer est en partie démoli et le conduit de cheminée détruit.

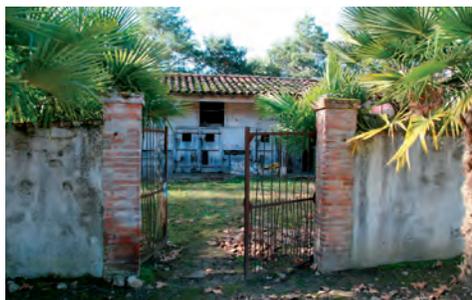
Vue du portail d'entrée de la cour de la porcherie.

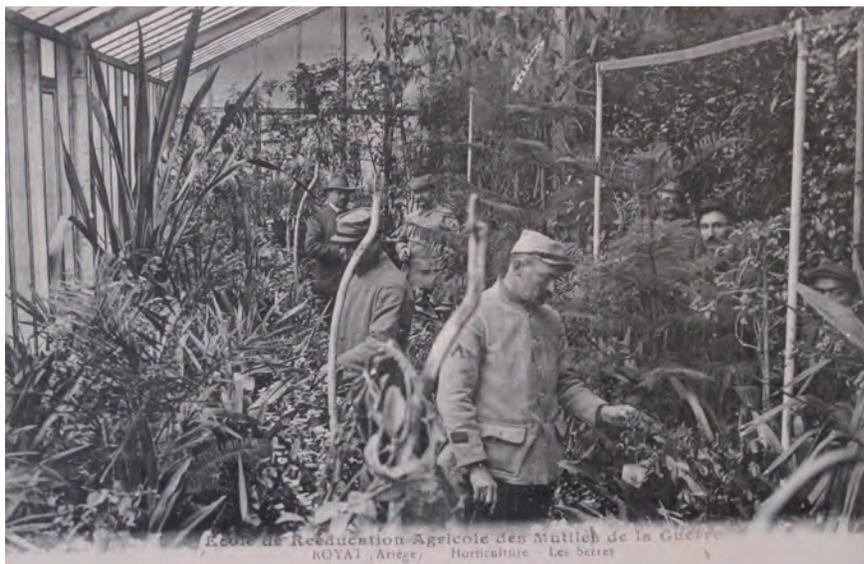
Carte postale montrant l'état de la serre pendant la Première Guerre mondiale.

complète, nous avons joint à notre potager des bâches et des serres chaudes et tempérées, ne reculant ainsi devant aucun sacrifice pour rendre complète l’instruction théorique et pratique de nos apprentis horticulteurs ». Une serre est encore conservée, quoique abîmée, au sud de la demeure, sur laquelle est adossée la rocaille de jardin. Elle est percée d’allées semi-enterrées qui permettaient d’accéder plus aisément aux pieds des plantes disposées sur des parapets en brique.

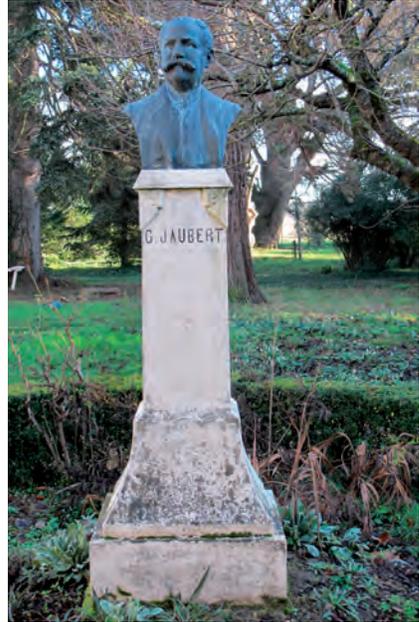
Monument à Georges Jaubert.

Le 13 octobre 1912¹⁴ est inauguré le monument dédié à Georges Jaubert, directeur de l'institution de 1879 à 1910. Il est implanté à l'est de la demeure. Le buste en bronze est l'œuvre du sculpteur ariégeois Grégoire Calvet. Né à Cadarcet en mars 1871 et mort à Palaiseau (Essonne) en octobre 1928, il est l'auteur de nombreuses œuvres dont le monument à la mémoire du colonel Drian au Bois des Caures à Verdun (Meuse) ou le bas-relief situé sur le monument aux morts de Rabat-les-Trois-Seigneurs dans l'Ariège. Jules Bernard, qui avait réalisé le socle du monument dédié à Émile Lefèvre, est l'auteur du socle de ce monument.

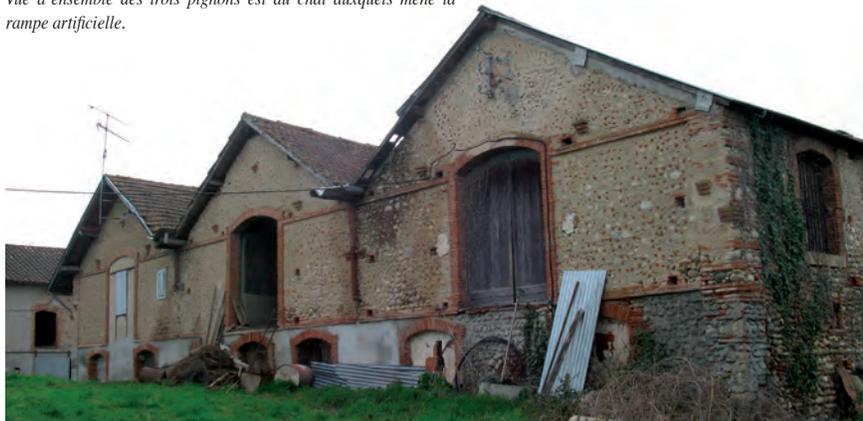
Vue d'ensemble des trois pignons est du chai auxquels mène la rampe artificielle.

Le chai occupe un terrain en pente de telle sorte que le niveau inférieur est de plain-pied au niveau du logement et semi-enterré au niveau du vaisseau nord. Une rampe artificielle est située sur l'élévation est. Constituée avec les matériaux dégagés pour enterrer partiellement le chai, elle permet d'accéder aux grandes baies de décharge des murs-pignons. Sur le vaisseau sud l'encadrement en brique a été rajouté autour de la fenêtre de logement, de façon à créer une symétrie d'ensemble. Au niveau inférieur, sept ouvertures (2 par vaisseaux latéraux, 3 pour le vaisseau central) éclairent et aèrent la partie basse du chai. Sur l'élévation sud, le logement compte trois travées : la porte occupe la travée centrale qui est aveugle en partie haute.

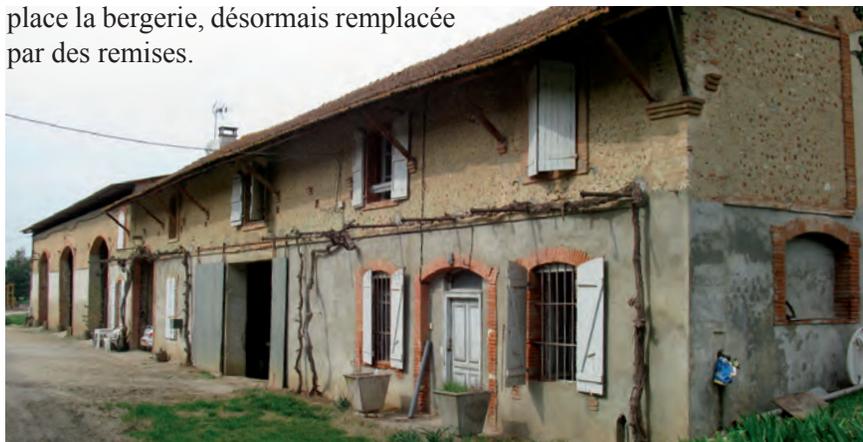
Vue d'ensemble de l'élévation sud du chai, avec la partie logement au premier plan et la grange à l'arrière-plan.

Le chai est composé de trois vaisseaux accolés, de 8 m de large, couverts chacun par un toit à deux pans en tuile plate mécanique. Sur les élévations sud et est, la toiture est débordante, portée par des aisseliers qui ne sont conservés que sur l'élévation sud. Sur les pignons est ne demeurent que les bases en brique qui les supportaient. Le chai est construit en maçonnerie de galet et de moellon et partiellement enduit. Les ouvertures primitives des élévations sud et est sont de forme segmentaire avec encadrement de brique. Sur l'élévation sud, la travée ouest est aveugle et ne servait qu'à la symétrie de la façade : elle correspond à l'emplacement de l'ancienne bergerie.

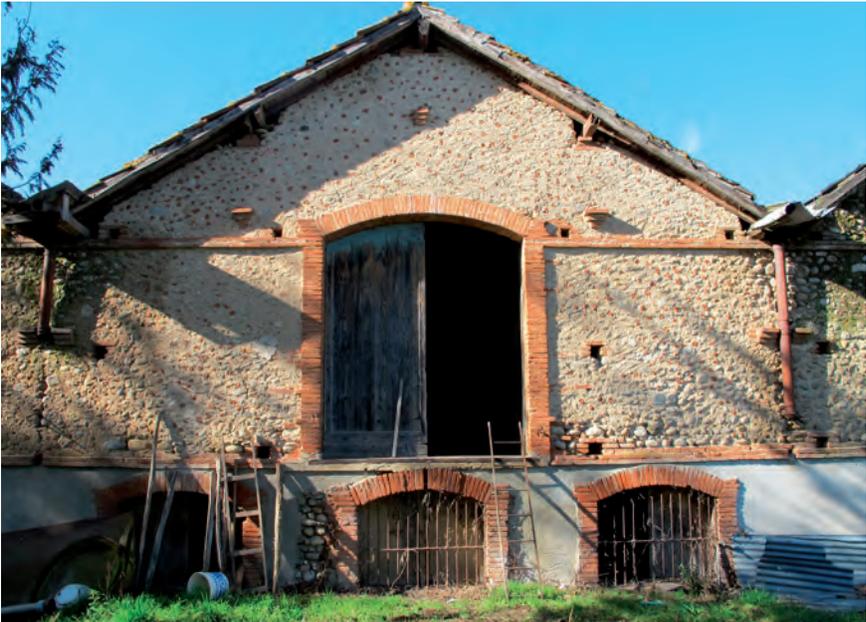
Vue du pignon central du chai où était déversée la vendange.

La vendange arrivait dans le chai par les grandes baies de déchargement de l'élévation est et était déversée dans le niveau supérieur où se trouvaient les fouloirs. Une voie Decauville (à écartement étroit) est installée en 1882 : poussés à la main, les wagonnets facilitaient l'acheminement de la vendange jusqu'aux différents fouloirs. Sous ces derniers, des trappes visibles dans le plancher du vaisseau central permettaient ensuite de la déverser directement dans les cuves de fermentation situées au niveau inférieur. Le chai de conservation se trouvait au nord, où le niveau inférieur conserve encore quelques foudres posés sur un chantier en brique. Le chai était séparé du niveau supérieur, non par un plancher mais par des briques posées sur les lambourdes pour en assurer l'inertie thermique. Des foudres se trouvaient également plus à l'ouest, dans la partie inférieure de la grange.

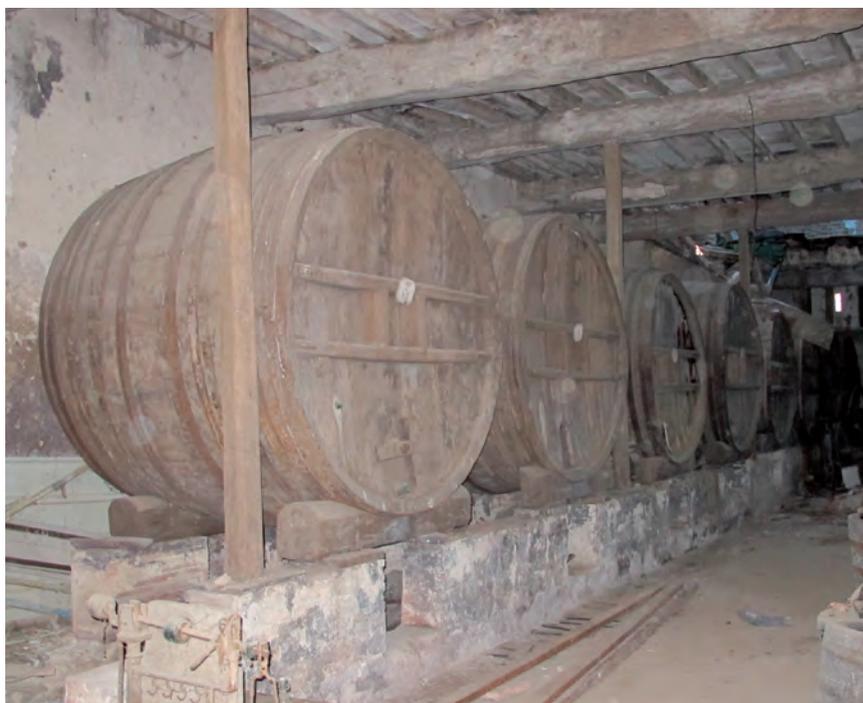
Vue des foudres conservés dans le vaisseau nord jusqu'en 2014.

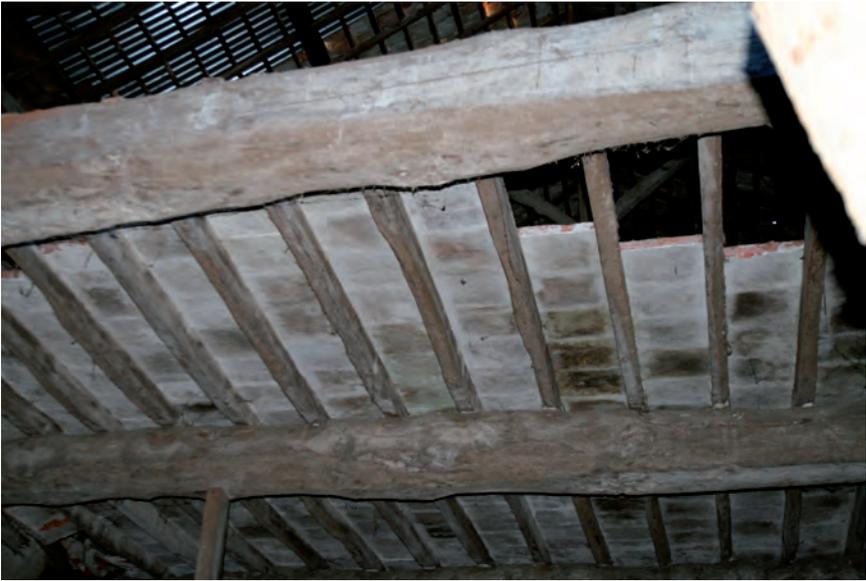
Vue de l'isolation en brique au-dessus des foudres du vaisseau nord.
